# 수정여관

본 건물은 서울시 영등포구 문래동에 있으며 1966년에 개업한 숙박시설로 통의동 보안여관, 당산동 남산여인숙 등이 문을 닫으면서 2021년 현재 서울에서 가장 오래된 여관으로 알려진 건물이다.

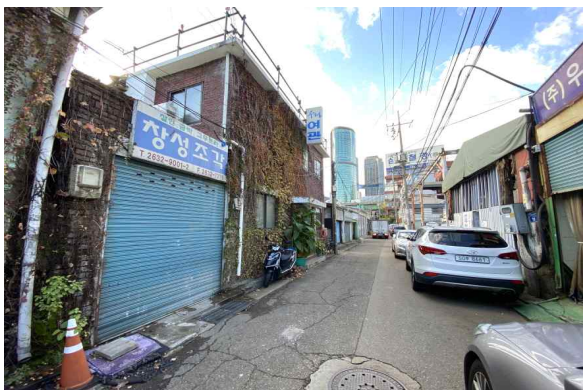
수정여관\_전경

현재 건물은 조적조 2층 건물로 되어 있다. 외벽에 붉은 벽돌과 담쟁이 넝쿨이 조화를 이루고 있다. 최초의 건물은 건립 시기는 1959년이라고 한다. 현 수정여관 대표인 안승씨의 증언에 의하면 현재의 건물은 과거 건물을 1983년 임차 후 현대적인 시설로 전체 내부 수리를 했으며, 인수 이전 건물 용도도 숙박업소 건물 이였다고 한다. 2021년 5월 내부 화재가 발생하여 여관 내부를 전체 수리 하였다고 한다.

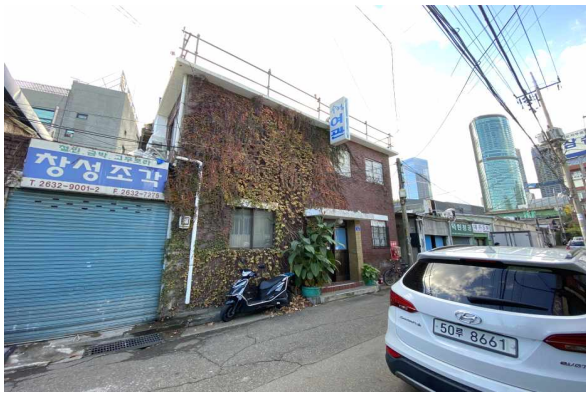
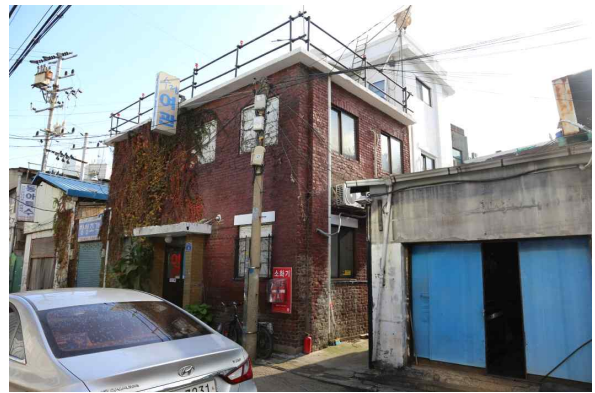
수정여관\_전면

수정여관이 속한 영등포구 문래동2가 일반 30-2번지의 건축물대장에 의하면 1967년 30번지에서 분할되어 현재의 건물이 완성된 것으로 보인다. 수정여관이 속한 대지위치에는 건물물대장상 3개의 건물이 나온다. 건축물 구조는 단층의 일반 목구조로 나온다. 하지만 현재 수정여관 건물은 2층의 조적조 건물이다. 전면 오른쪽 1~2층 창문은 하얀색 미서기 널빤지 창호로 되어 있고 그 위 철근에 철망을 엮어 만든 방범창이 있고, 좌우측 창호는 알루미늄 샷시 창호로 되어 있다. 건물의 내부는 2021년 5월 화재 이후 목조구조와 조적으로 내부를 전체 수리 하였다고 한다.
